CORRIDOIO DISCENDENTE    CORRIDOIO ORIZZONTALE INFERIORE    DECESSO  
CAMERA SOTTERRANEA    CORRIDOIO CIECO

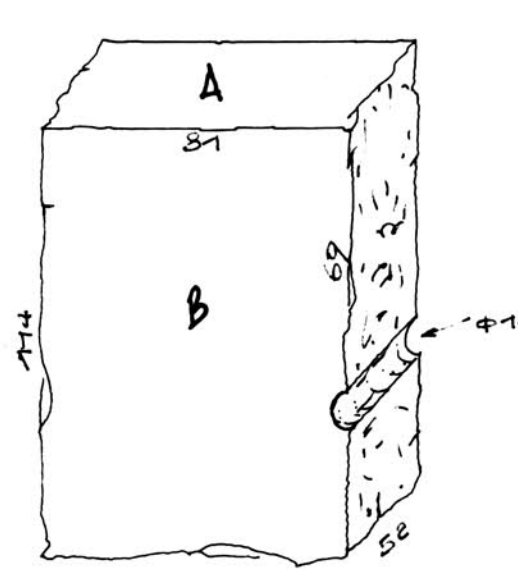
FIG. 6 BLOCCO DI GRANITO TROVATO DA PETRIE PRESSO LA BRECCIA DI EL MAMUN  
La faccia A, quella B e la faccia opposta ad essa sono originarie e levigate
